昌乐供电公司乔官供电所
2019-CL266 地块
土壤污染状况调查报告

委托单位：国网山东省电力公司昌乐县供电公司

编制单位：潍坊优特检测服务有限公司

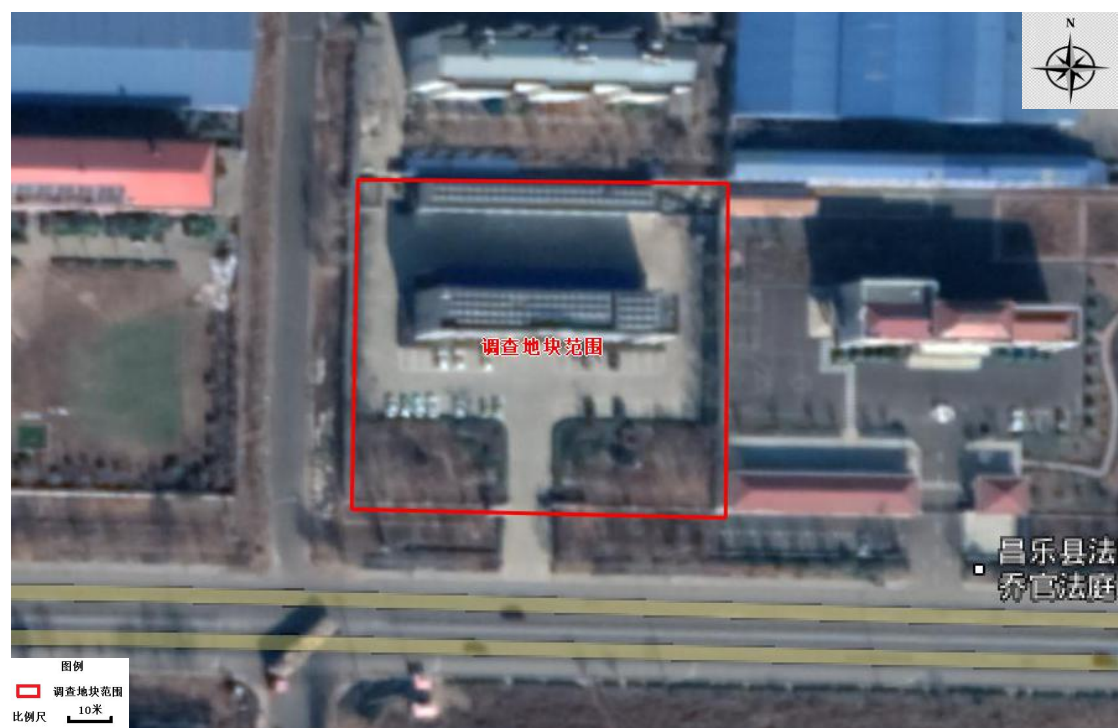
图 2.2-1 地块调查范围示意图

本次土壤污染状况调查范围为国网山东省电力公司潍坊供电公司所有的昌乐供电公司乔官供电所 2019-CL266 地块。本地块南至乔东村农用地；东至方山北路；北至乔东村农用地；西至露天储存厂。该地块整体呈长方形，总调查面积为 3101 平方米，具体范围见图 2.2-1，宗地图见图 2.2-2，地块拐点坐标见表 2.2-1。

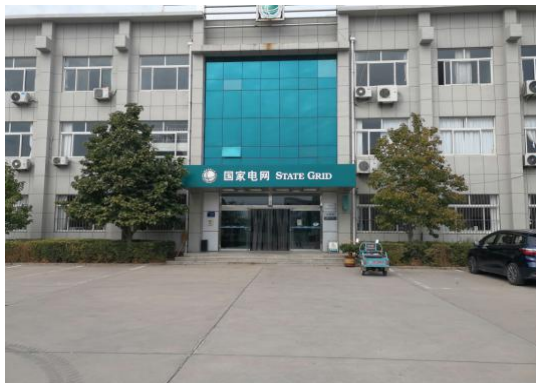
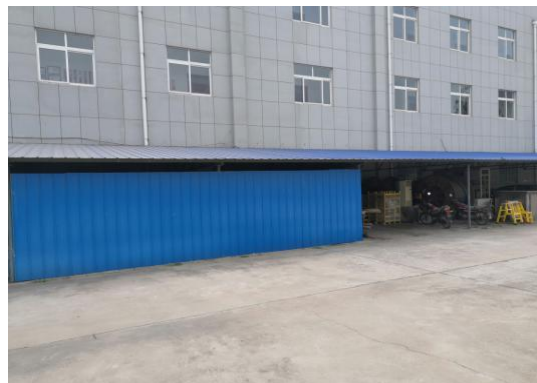
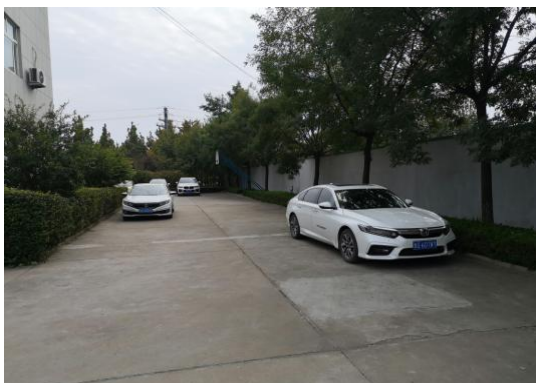
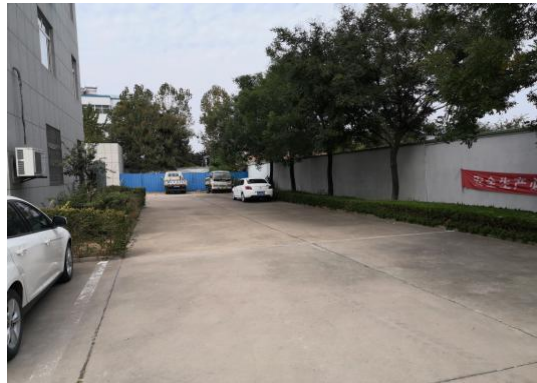
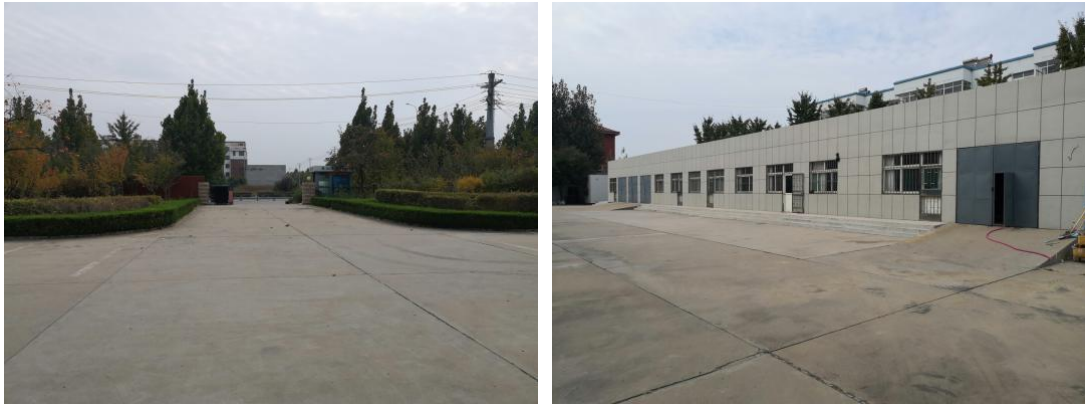
图 3.3-2 该地块内位置及现场情况一览

至我单位现场踏勘时，昌乐供电公司乔官供电所 2019-CL266 地块已全部建成并投入使用多年，地块中部为办公楼，南侧为绿化带，北侧为供电所储物间。地块内除绿化空地外其余部分区域全部硬化，供电所内较清洁，工作人员生活垃圾放置于垃圾箱内。该地块现状见图 3.3-2。

地块中部办公楼

办公楼后储物棚

地块西侧空地

地块东侧空地

地块南侧绿化带

地块北侧仓库

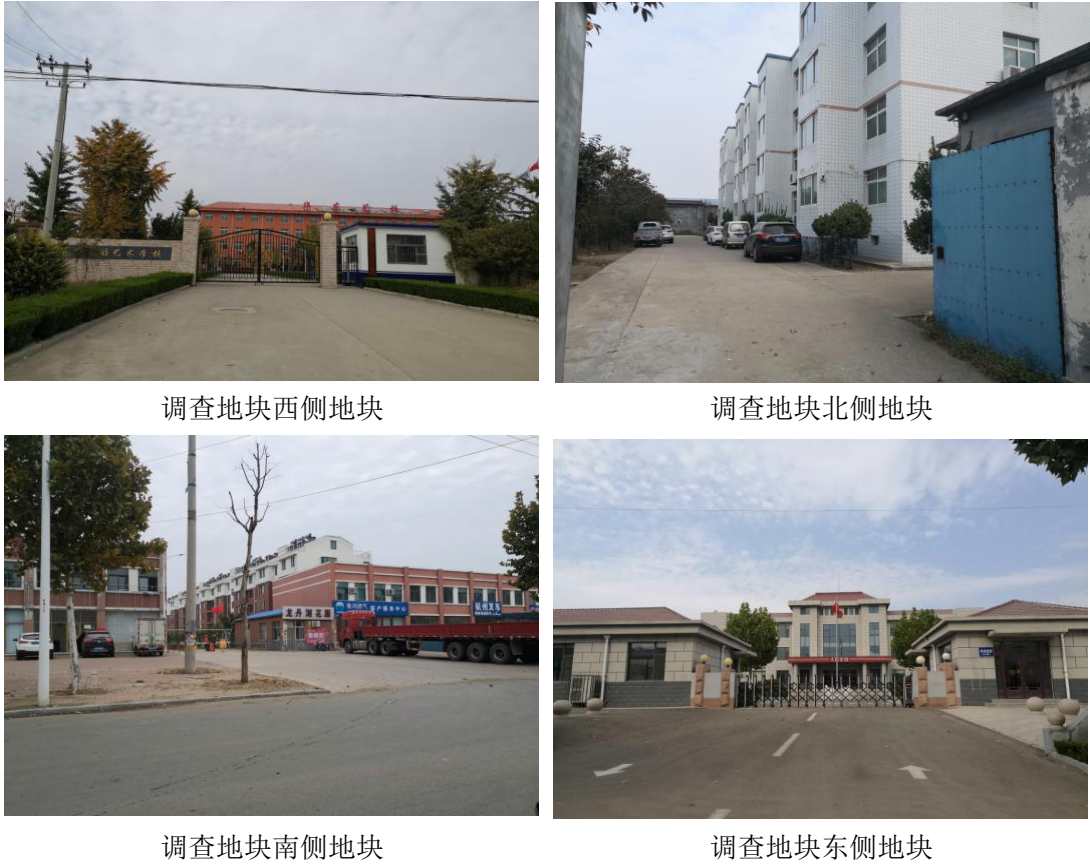
图 3.4-1 相邻地块现场情况

根据现场踏勘和有关人员访谈，昌乐供电公司乔官供电所 2019-CL266 地块南侧为龙丹湖小区；西南侧为山东锦茂木业有限公司；西侧为华东舞蹈艺术学校；西北侧为山东卡乐福彩印包装有限公司；北侧为供电所宿舍楼；东北侧为山东泉江木业股份有限公司；东侧为乔官镇法院。相邻地块现场情况见图 3.4-1。

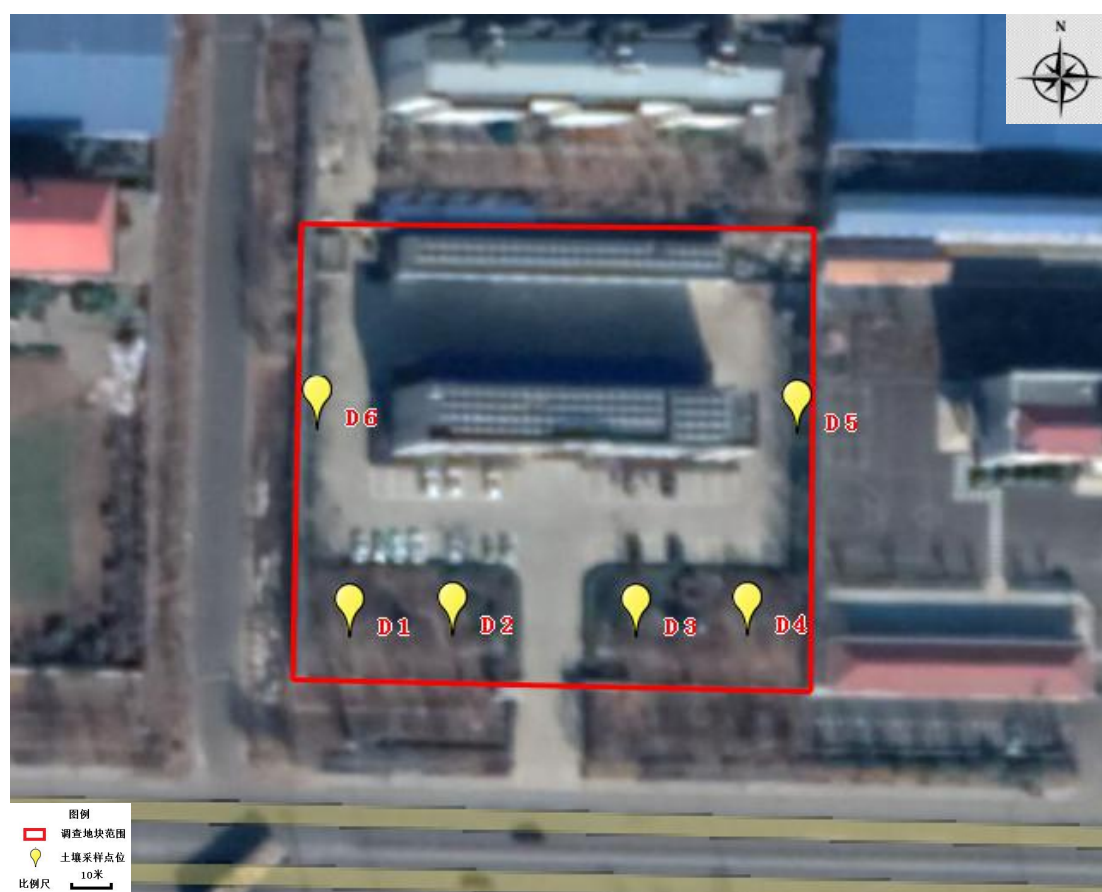
图 5.1-1 现地块内土壤检测点位图

本方案为初步采样分析，主要目的为确定是否存在污染、污染的种类及初步判断污染程度。根据《建设用地土壤污染状况调查技术导则》（HJ 25.1-2019）、《建设用地土壤污染风险管控和修复监测技术导则》（HJ 25.2-2019）和第一阶段调查结果，本次调查地块最初为农用地，2002 年开始建设供电所，至今已建成且正常使用多年，因此此次土壤污染状况调查采用专业判断布点法，对整个调查地块进行布点和土壤采样。同时该地块内路面基本硬化，如若对硬化区域进行破碎然后再钻孔取样可能会影响后期供电所的工作并破坏硬化层的防渗性，因此现场选取绿化带处未硬化区域进行钻孔取样。

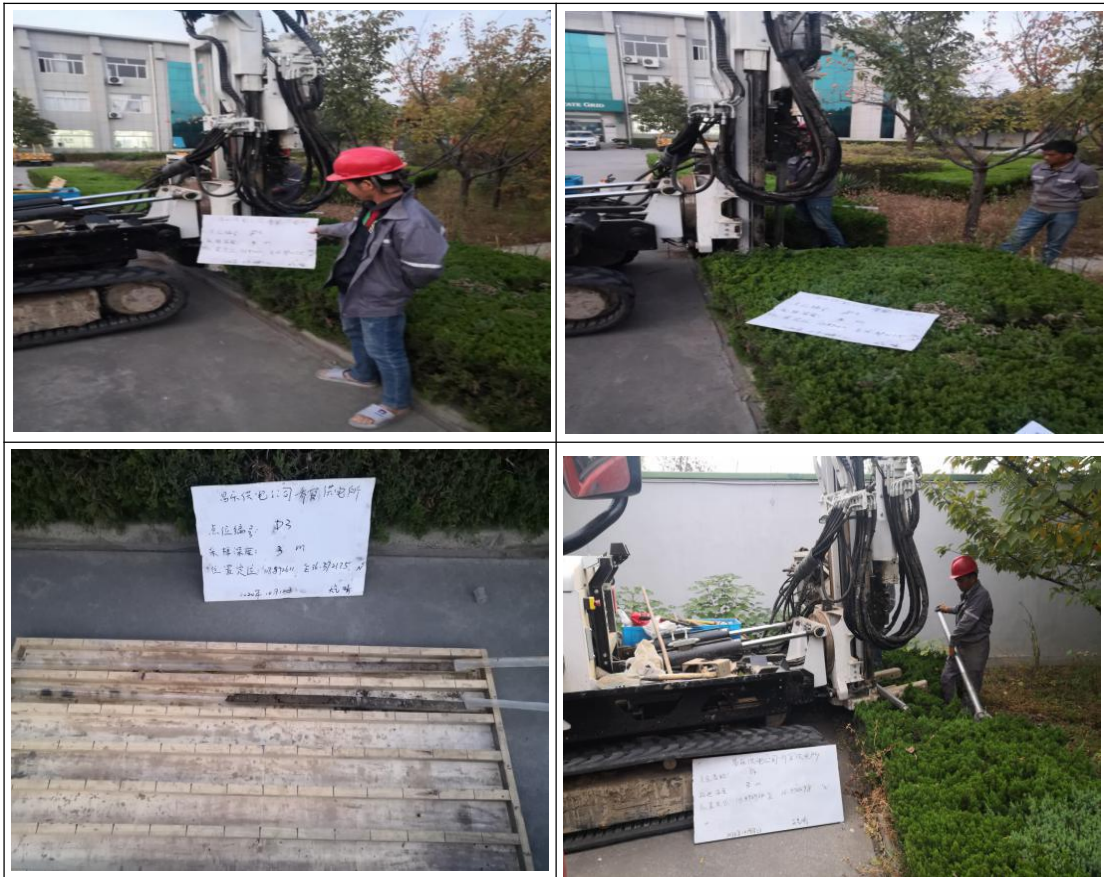
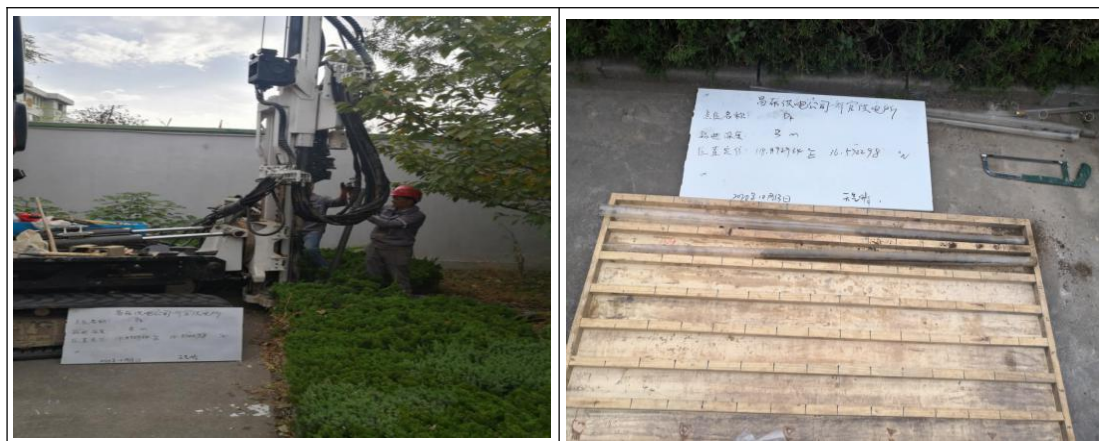
图 5.2-1 现场采样照片

地块外对照点：按照地块内同样方法进行采样。现场快速检测结果汇总见表 5.2-1，现场采样照片见图 5.2-1。
